## 停水检修

(2019年东江水源工程箱涵、渡槽伸缩缝修复专项检修)

## 施 工 设 计 图

深圳市水务规划设计院股份有限公司

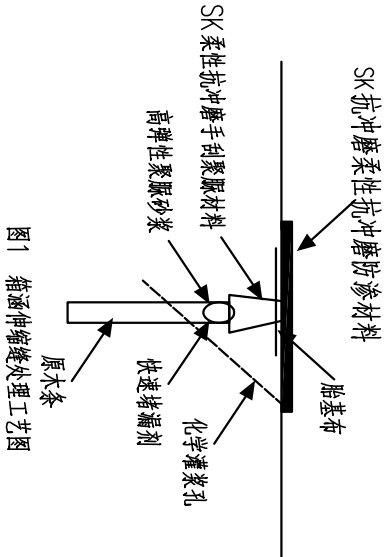
近年未停水检修期间发现，西枝江管理所平潭压力箱涵（西枝江两侧段）伸缩缝外部密封层开裂脱落渗水现象。

考虑停水检修工期要求，根据现场检查，针对箱涵伸缩缝存在的问题，箱涵伸缩缝缺陷处理需分两种情况进行处理：1、对于填缝材料老化脱落而止水完全失效，采用常规填缝材料填缝，如有渗水情况宜采用化学灌浆封闭渗漏通道，并在迎水面增强防渗措施；2、对于止水完全失效出现严重渗漏的伸缩缝，应采用化学灌浆封闭渗漏通道，并在迎水面增强防渗措施。根据以上总体思路，结合往年伸缩缝处理工程经验及试验，拟定几种箱涵伸缩缝处理方案如下：

伸缩缝表面打磨干净（宽30cm），清除箱涵伸缩缝周边已经松动、脱落的基材，剔除伸缩缝内木板，用电锤开倒梯形槽，深度大于6cm，内部用快速堵漏剂临时堵水（约2cm），先进行化学灌浆进行第一道止水，烘干后，槽内涂刷BE-14潮湿界面剂，涂刷2mm厚SK手刮聚脲（抗冲磨型），在倒梯形槽内回填高弹性聚脲砂浆，伸缩缝混凝土表面涂刷BE-14潮湿界面剂，表干后涂刷1遍SK手刮聚脲（抗冲磨型）（宽大于25cm），粘贴胎基布，再涂刷2遍柔性抗冲磨防水涂料（中部厚度大于4.5mm）。该方案适合于处理渗水量较小的伸缩缝。

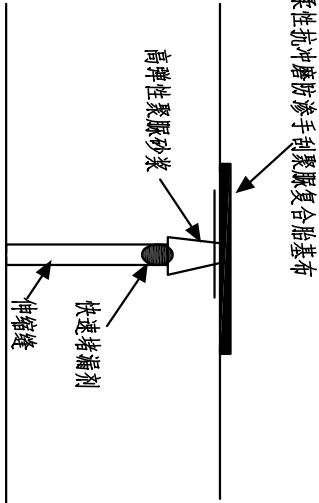
图1 波槽伸缩缝止水方案（侧墙及底板）

近年停水检修期间发现，深圳水库波槽伸缩缝存在填缝材料脱落、局部破损，刚缝材料出现鼓包、渗水等问题。

根据现场调查及往年的处理经验，针对水库管理所波槽存在渗水的伸缩缝，重点处理侧墙和底板缝，顶板缝如存在填缝材料脱落或局部破损的亦进行处理。侧墙和底板缝以及顶板缝处理方案分别如下：

- 1) 先排水、做围堰，并设置导水管，保证施工及养护期间作业面的干燥。
- 2) 剔除伸缩缝杂物，并用快速堵漏剂堵水。
- 3) 用环氧砂浆将破损的混凝土修补好。
- 3) 槽内嵌填高弹性聚脲砂浆或柔性止水填料，表面涂刷界面剂，待界面剂表干后涂刷SK手刮聚脲，并复合胎基布。伸缩缝部位聚脲厚度大于4mm。
- 4) 至少养护3天以后再过水。
- 5) 具体尺寸需要在现场根据实际情况确定。
